# Comune di CABELLA LIGURE

### VERBALE DI SOMMA URGENZA

**OGGETTO: LAVORI DI SOMMA URGENZA PER LA RIMESSA IN SICUREZZA DELL'OPERA SPONDALE DEL TORRENTE BORBERA IN ADIACENZA TERRENO DEMANIALE – VIA FREGGIARO.**

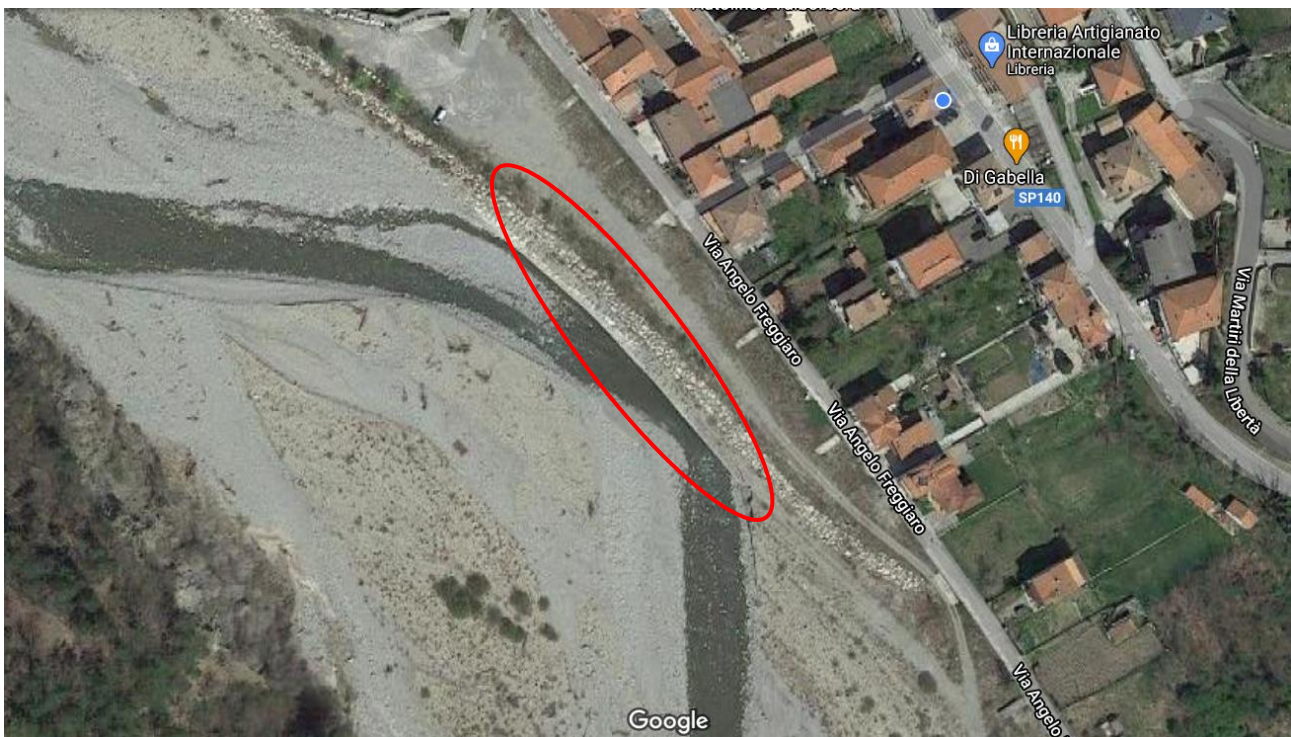
L'opera in oggetto è costituita da una cortina di micropali collegati in testa da una trave in cls armato e sormontati da una scogliera di massi naturali parzialmente cementati.

Dal sopralluogo si è potuto rilevare che per un tratto di circa 70 metri lineari, l'opera risulta scalzata, scoperta e danneggiata dall'azione idraulica della corrente, il cui perpetrarsi, in occasione delle ultime piene che ne hanno innalzato il livello, ha prodotto erosione del sovrastante rilevato, intaccando la scogliera in massi naturali.

Quest'ultima per un tratto di circa 30 metri lineari è stata sotto scavata ed è pertanto collassata su se stessa.

L'ing. Italo Bruno rileva che: *“la trave di collegamento testa-palo ha subito distorsioni torsionali, mantenendo comunque la funzione portante verticale, condizione quest'ultima che permetterà sicuramente di recuperare la struttura con interventi di consolidamento”*

- allontanamento della vena fluida mediante realizzazione di savanella in modo da garantire lo scorrimento in condizioni ordinarie;
- intasamento dei vuoti creati al di sotto della trave di collegamento dei micropali e successiva realizzazione di scogliera in massi sottostante il piano di scorrimento del corso d'acqua;
- ripristino della scogliera danneggiata.

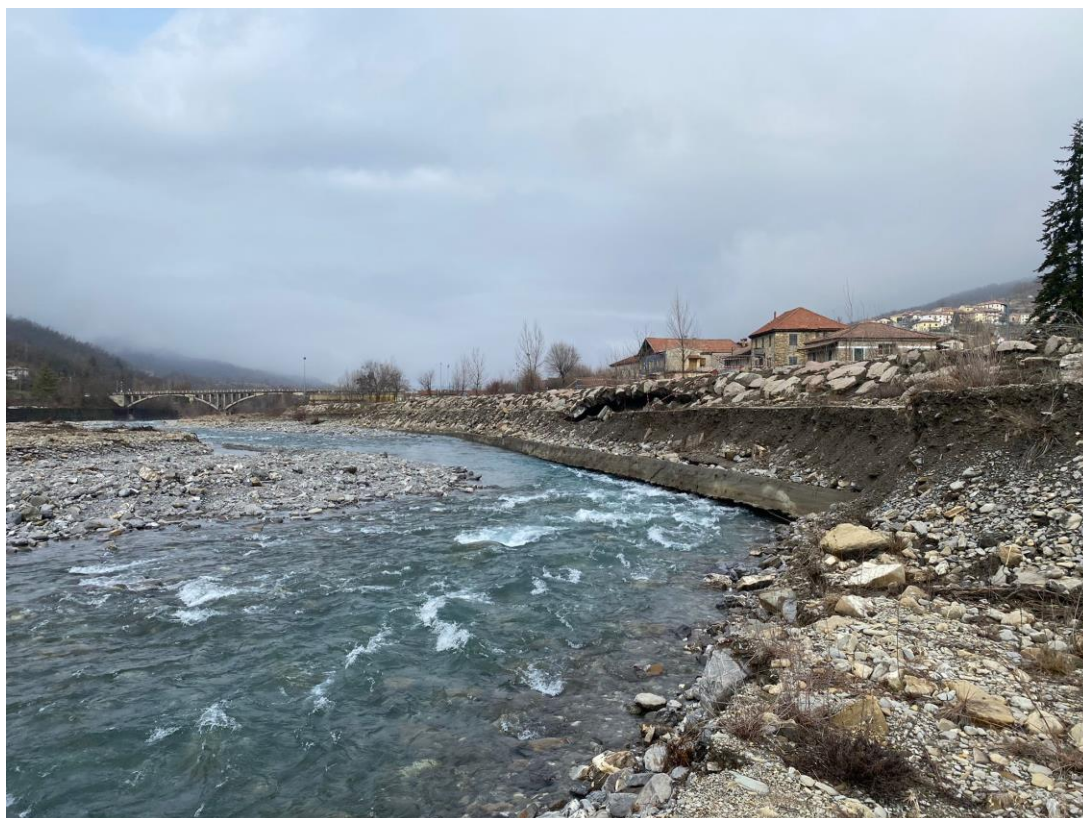
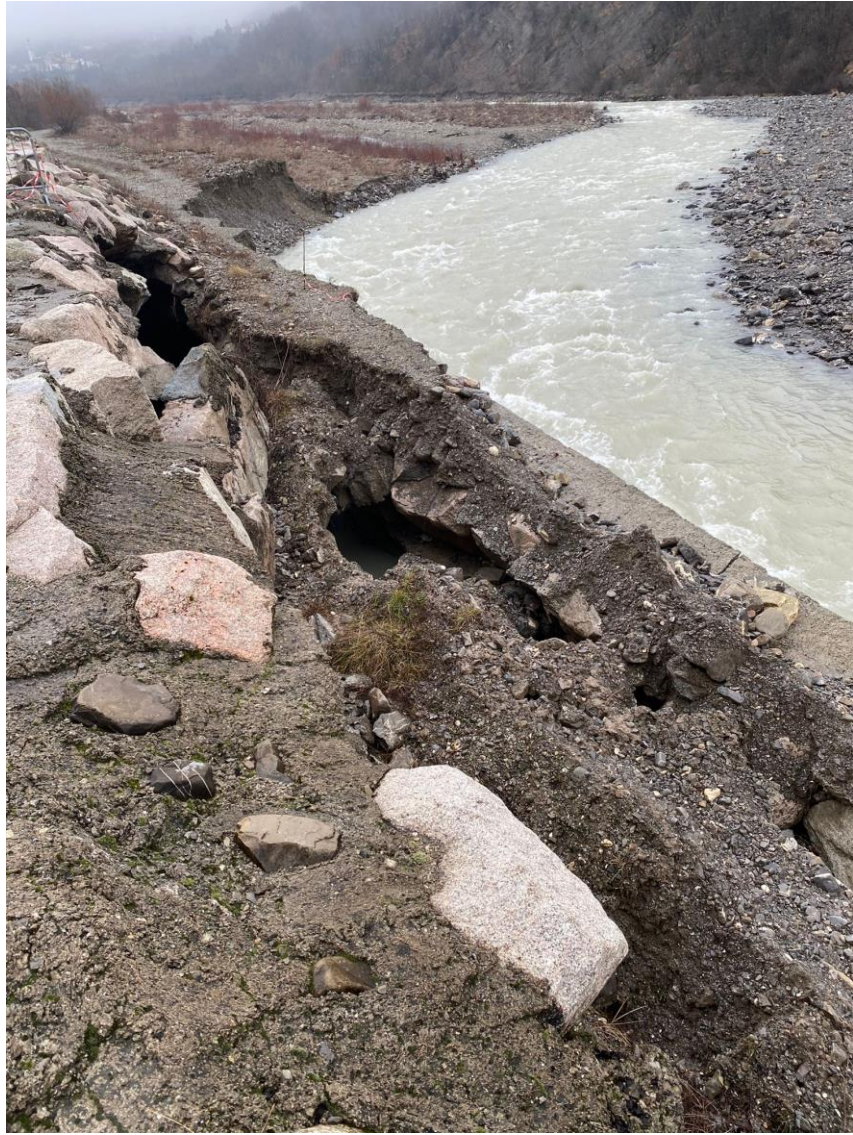
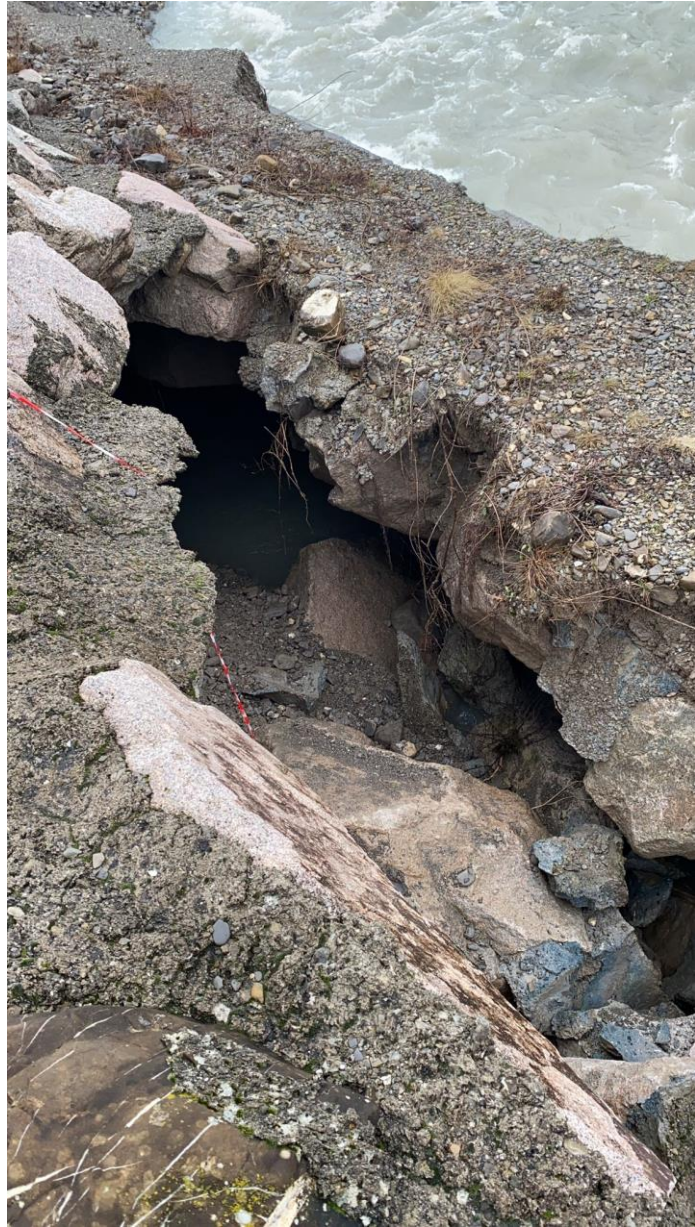
DOCUMENTAZIONE FOTOGRAFICA

Questa condizione, che permane tutt'ora, consente negativamente all'acqua del torrente di continuare ad erodere sotto l'area collassata, per 4/5 metri all'interno rispetto alla linea della difesa sponale.
